ZNALECKÝ POSUDEK č. 291-01/18

ve věci posouzení technického stavu administrativní budovy
Ústavu pro studium totalitních režimů
Siwecova 2428/2, Praha 3 - Žižkov

Praha 24. 10. 2018

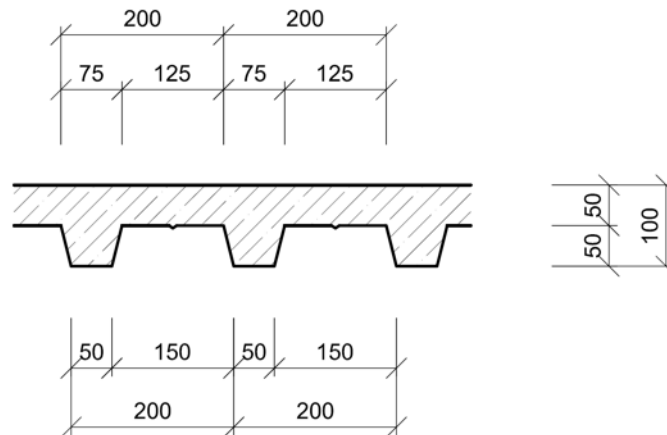
Obr. 1 – Svislý řez konstrukcí

o šroubovaný spoj s dvěma šrouby při horní i dolní pásnici průvlastku. Detail napojení tenkostěnné stropnice na průvlastek je na fotografii **g**, rovněž jde o šroubovaný spoj s dvěma šrouby při každé pásnici. Na stropnicích je uložen trapézový plech s výškou vlny 50 mm, viz obrázek Obr. 1 a nadbetonávkou tloušťky cca 50 mm nad vlnu. Srovná tloušťka betonu je tak díky pozitivní poloze trapézového plechu 70 mm, plošná hmotnost stropní desky tak je cca 160 kg/m².

Stávající stropní konstrukce nevyhovují podle podkladu 2) kapitola 1.6.2 požadavkům na vzduchovou neprůzvučnost. Srovnaná tloušťka betonu je podle zjištění při místním šetření (viz

kap. B.1) cca 70 mm a plošná hmotnost stropní desky tak je cca 160 kg/m², což je nedostačující pro zajištění požadované vzduchové neprůzvučnosti bez dalších konstrukčních vrstev. S ohledem na zajištění dostatečné vzduchové neprůzvučnosti stropních konstrukcí je třeba uvažovat i s dalším přitížením stropních konstrukcí.

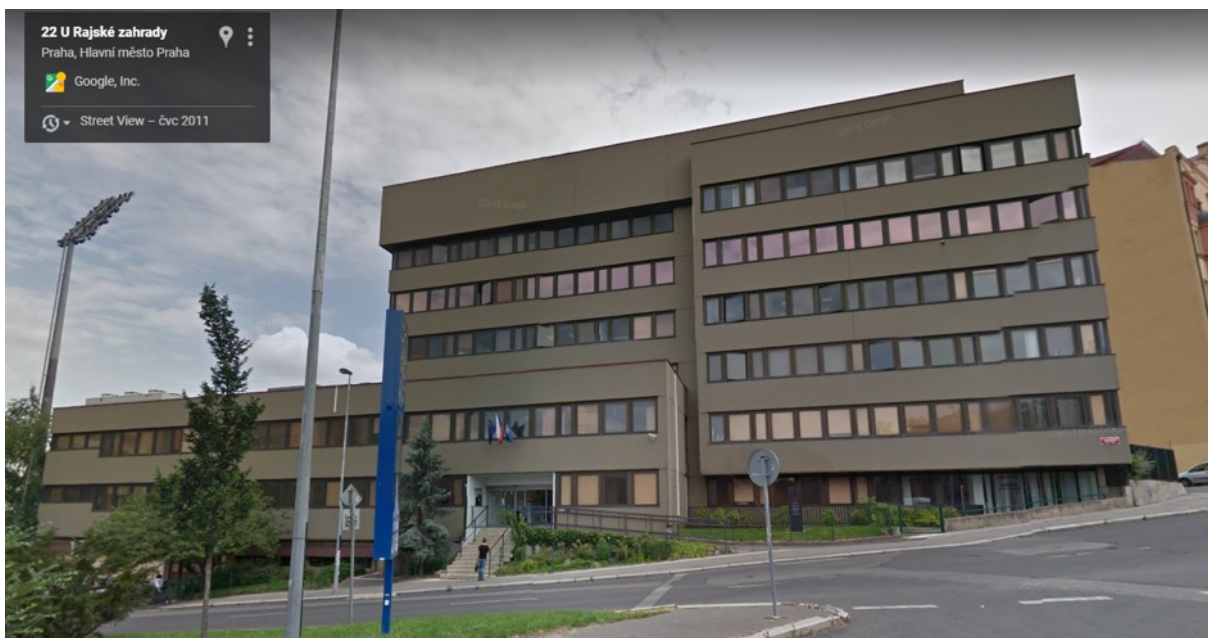
a zdroj: Google.com (Street View z července 2011)

V průběhu místního šetření již byl obvodový plášť nadzemních podlaží odstraněn (viz např. fotografie **b** a **c**), zachovány v současné době jsou pouze nosné rošty panelů obvodového pláště. Vlastní řešení obvodového pláště je zachyceno na snímku Street View z roku 2011 (viz fotografie **a**).

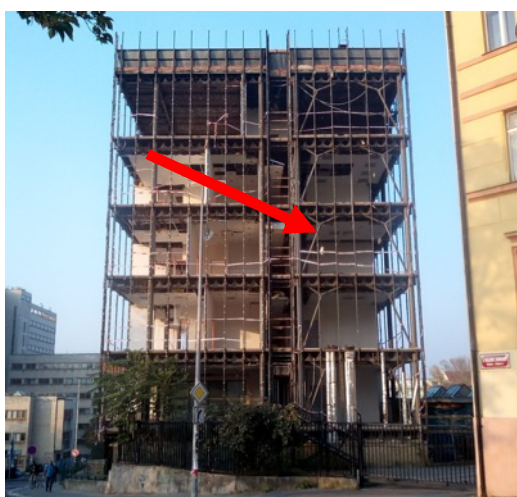
b

Konstrukčně jde o podélný ocelový sloupový nosný systém KORD, systém je navržený jako konstrukční dvoutrakt s rozpony 5,4 m a 7,2 m s konzolou 2,2 m (viz např. fotografie **b**). Sloupy jsou kruhové průměru 27 cm, vzdálenost sloupů v podélném směru je převážně 5,4 m (viz např. fotografie **c**). Konstrukční výška podzemního podlaží je 4,2 a 4,5 m, konstrukční výška nadzemních podlaží je 3,6 m. Prostorová tuhost stavby je zajištěna čtnými ocelovými příčnými a podélnými ztužidly (štítová ztužidla viz např. fotografie **b**), která jsou realizována z ocelových trubek průměru 11 cm.

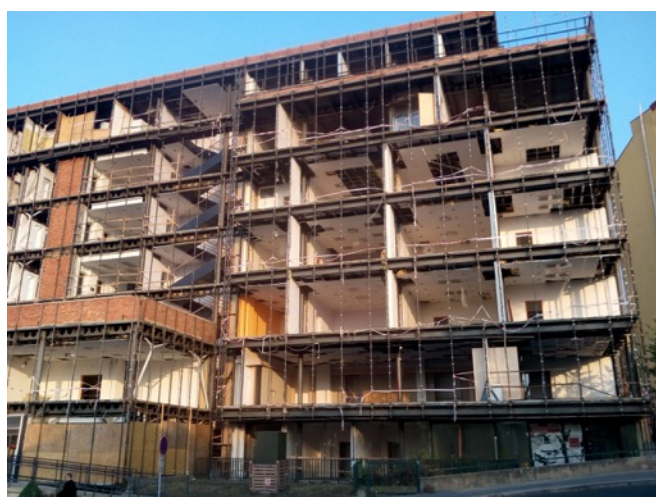
c

Vyjma zděných konstrukcí suterénu, nadezdívek atik a zděných částí instalačních šachet (viz fotografie **c**, **h** a **i**) jsou dělicí konstrukce nadzemní části administrativní budovy realizovány jako lehké sádkartonové příčky (viz fotografie **j** a **k**).

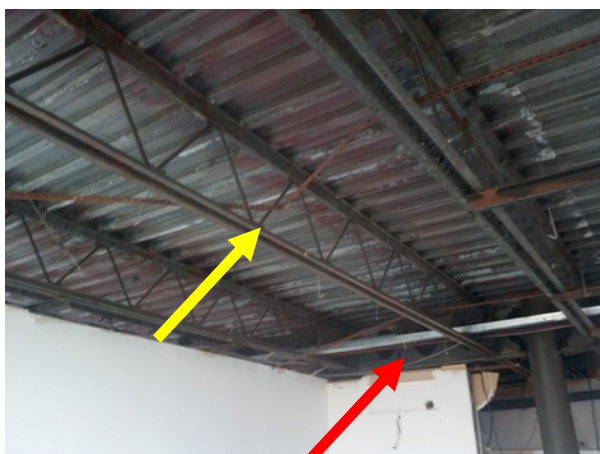
d

Vodorovnou nosnou konstrukci systému KORD v tomto případě tvoří ocelobetonové stropní konstrukce, ocelové průvlaky jsou z prolamovaných nosníků výšky 530 mm (viz červená šipka na fotografiích **d** a **e**), stropnice (viz žlutá šipka na fotografiích **d** a **e**) jsou navrženy jako tenkostěnné příhradové na rozpon 5400 mm a 7200 mm s převislým koncem 2200 mm. Detail styku kruhového sloupu a průvlaku z prolamovaného nosíku je zřejmý z fotografie **f**, jedná se

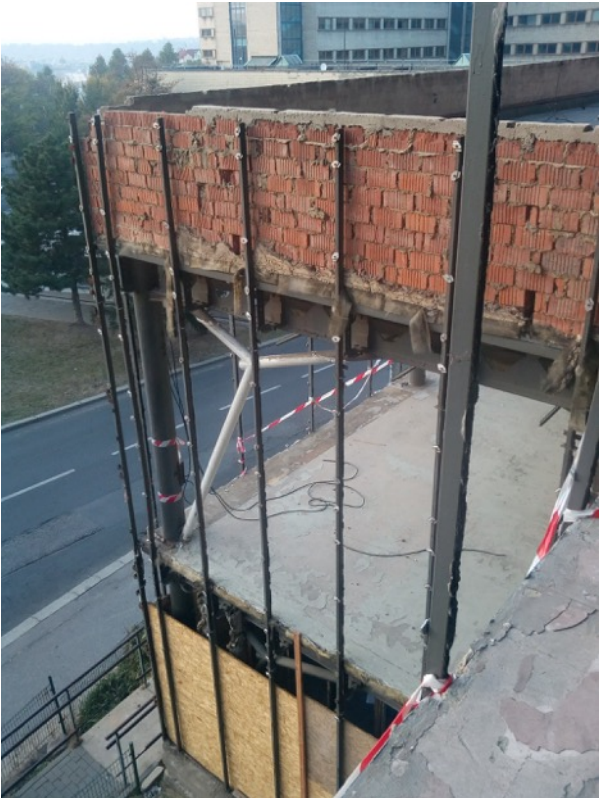
i

V nadzemní části administrativního objektu jsou podlahy realizovány jako nulové, bez vložky tlumící kročejový hluk. Podkladní betonovou vrstvu pro nášlapnou vrstvu tvoří přímo nadbetonávka trapézového plechu (viz **Obr. 1** a fotografie **i, k, m**), lokálně dle potřeby s nivelační cementovou stěrkou.

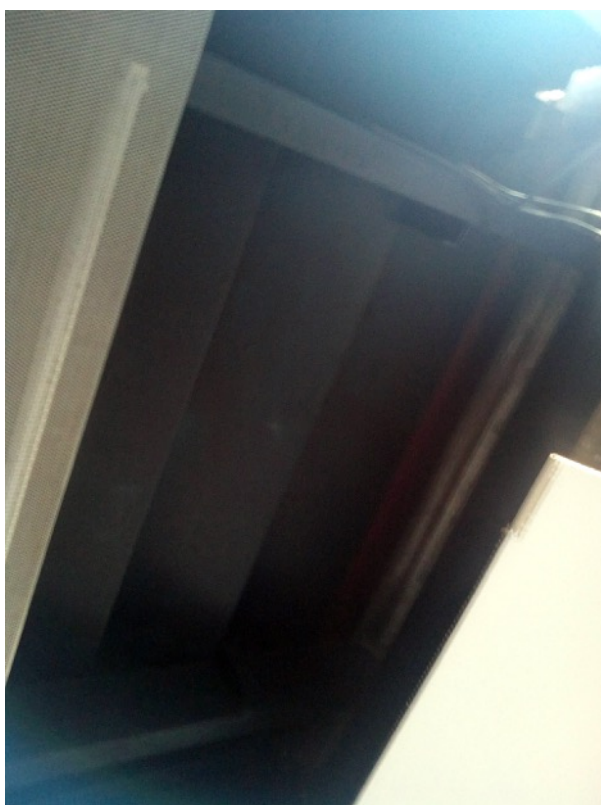
l

Objekt má 3 vnější schodiště, pro vstup do objektu hlavním vstupem v západní fasádě a dvěma bočními vstupy při jižní fasádě (vstup z terénu do suterénu a 2.NP). V interiéru objektu se nachází vyrovnávací schodiště o pěti stupních v suterénu stavby. Hlavní vertikální komunikaci objektu tvoří dvouramenné schodiště umístěné při západní fasádě přibližně u středu délky objektu (viz fotografie **c**). Konstrukčně se jedná o ocelové schodnicové schodiště se dvěma schodnicemi (viz fotografie **l**), stupně jsou rozměru h/b = 150/300 mm.

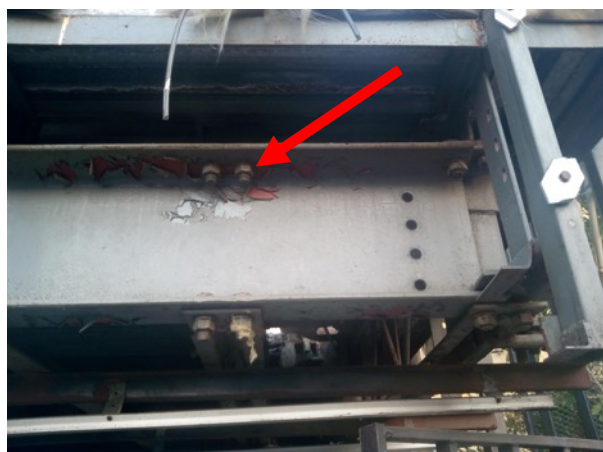
Z hlediska životnosti ocelové nosné konstrukce objektu je stěžejní narušení povrchových ochranných vrstev ocelových konstrukčních prvků (původních nátěrů, viz fotografie **n**). Při detailnějším ohledání nosné konstrukce a jejích konstrukčních prvků byla zjištěna celá řada míst, kde vlivem zatékání (viz např. fotografie **d**) do podstřešní části konstrukce nebo vlivem kondenzace vodní páry ve skladbě obvodového pláště (viz např. fotografie **n, o, p**) došlo ke korozi ocelových nosných prvků včetně jejich spojů (viz např. fotografie **g, o**). Vzhledem k využití tenkostěnných příhradových stropních nosníků mohou hrát korozní úbytky na jejich profilech významnou roli z hlediska jejich spolehlivosti. Vlivem kondenzace vodní páry ve stropních konstrukcích v blízkosti obvodových plášťů a zatékání do konstrukce stropů se na řadě míst vyskytuje i koroze trapézových plechů (viz např. fotografie **n**).

<i>foto</i>	<i>datum</i>	<i>popis</i>
a	07/2011	Pohled na objekt s fasádními panely z ulice U Rajské zahrady
b	18. 10. 2018	Pohled jižní s patrnými ocelovými ztužidly v pravém zadním traktu
c	18. 10. 2018	Pohled západní na objekt po odstranění fasádních panelů
d	18. 10. 2018	Pohled na odhalenou nosnou konstrukci stropu s ocelovými nosníky
e	18. 10. 2018	Pohled na roh konstrukce stropu (střechy) posledního podlaží
f	18. 10. 2018	Detail styku sloup průvlak
g	18. 10. 2018	Detail styku průvlak tenkostěnná stropnice
h	18. 10. 2018	Zděná stěna instalačního jádra z cihel CDm
i	18. 10. 2018	Zděná stěna střešní nadezdívky – zvýšené atiky z cihel CDm
j	18. 10. 2018	Interiérová příčka ze sádkokartonu
k	18. 10. 2018	Obnažené ztužidlo s nosným sloupem po odstranění lehké příčky
l	18. 10. 2018	Podhled hlavního ocelového schodnicového schodiště
m	18. 10. 2018	Sonda do konstrukce stropu v 7.NP (u severní fasády)
n	18. 10. 2018	Narušený ochranný nátěr průvlaku, koroze trapézového plechu

Řešení antikorozi ochrany ocelových konstrukcí by bylo možné pouze za předpokladu celkového odstranění všech kompletačních konstrukcí (montované příčky, výplňové zděné konstrukce, střešní pláště, podlahy, podhledy, vnitřní systémy technických zařízení budov aj.), tak aby zůstala pro detailní kontrolu a provedení ochrany přístupná čistá ocelová konstrukce skeletu KORD vč. trapézových plechů.

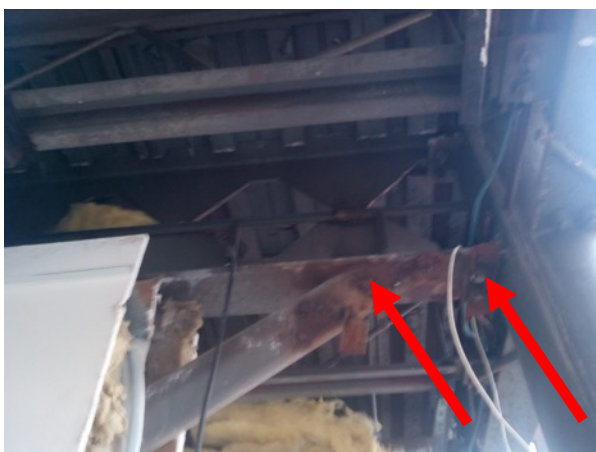
o	18. 10. 2018	Koroze šroubového spoje a v místě napojení ztužidla na průvlak
p	18. 10. 2018	Koroze sloupu v místě styku se stropní konstrukcí 1.NP
q	18. 10. 2018	Střešní plášť nad vstupní částí do objektu, strop 2.NP
r	18. 10. 2018	Střešní plášť se světlíky nad východní přízemní částí objektu
s	18. 10. 2018	Ustupující 7.NP se střešní pláštěm nad 6.NP, patrné četné prolákliny a boule v hydroizolačním povlaku

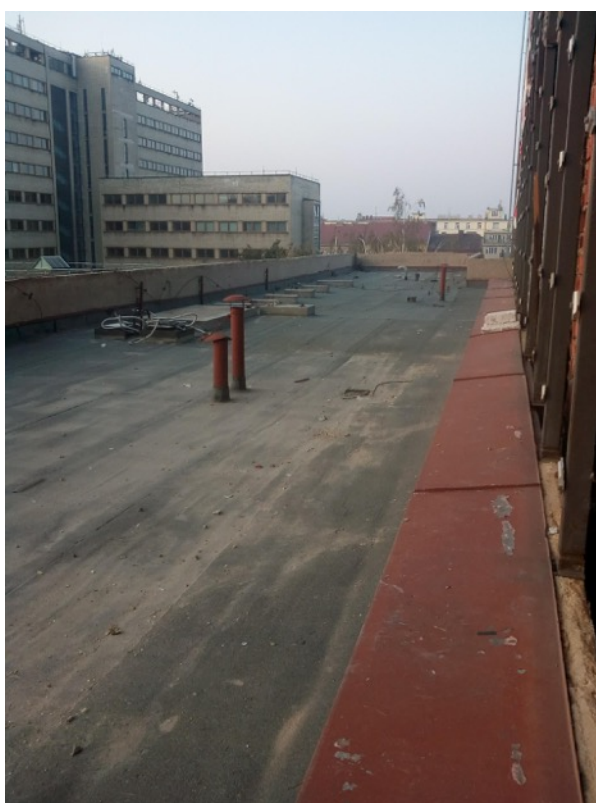
q

Sondy do střešní konstrukce vzhledem k zaměření znaleckého posudku na nosnou konstrukci objektu prováděny nebyly. Střešní plášť je dle dostupných informací a zjištění při místním šetření jednoplašťový bez větrané mezery. Hlavní hydroizolaci tvoří souvrství asfaltových pásů. Odvodnění střech je řešeno do vpusť s odpadním potrubím vedeným interiérem stavby. Střešní plášť nad vstupní částí nad 2.NP, nad 6.NP a 7.NP je zakončen asfaltovými pásy s minerálním posypem, u přízemní části objektu (východní fasáda) je střecha se střešními světlíky, zde je střešní plášť z asfaltových pásů chráněn násypem z kačírku (viz fotografie **r**). Samotný střešní plášť je na hranici své fyzické životnosti, vykazuje řadu problematických míst a to jak

proláklin, tak naopak vydutých míst vlivem kumulace vodních par ve střešním souvrství pod asfaltovými pásy (viz např. fotografie **q**, **s**).
