# Neobjasněné výbuchy u budov KSČ v letech 1986–1989

PROKOP TOMEK

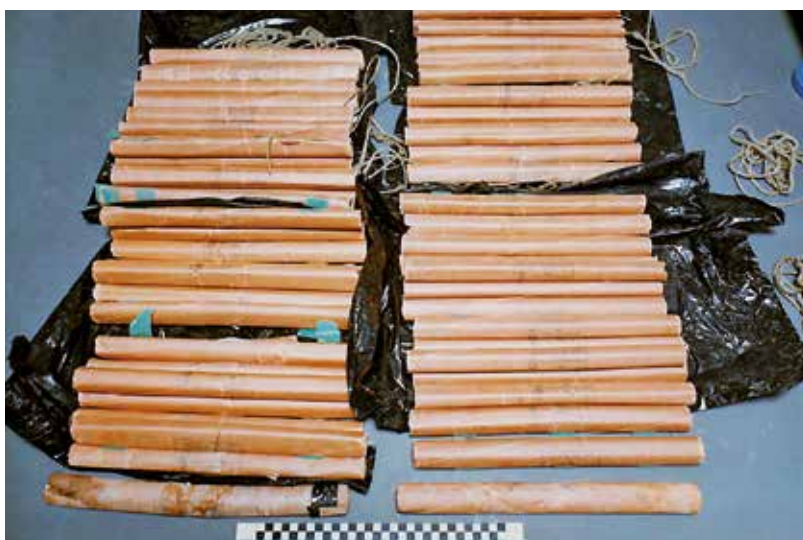
Nálože trhaviny Gelamon

Dne 2. dubna 1987 našli dělníci v Sirkové ulici v Plzni další výbušné zařízení v pohozených pneumatikách od nákladního automobilu. Šlo o 19,456 kg východoněmecké průmyslové výbušniny Gelamon 30-351 v 58 náložkách zabalených v černé fólii. Stejný typ budíku jako v prvním případě byl natažen na 2.45 hod. Jeho péro ale bylo vyběhlé, proto k explozi nedošlo. Výbušninu uloženou před budovou Krajské správy SNB měly odpálit elektrické roznětky napojené na plochou baterii 4,5 V. Byl to jediný případ, kdy se vyšetřovatelům dostalo do ruky celé nepoškozené zařízení. Nález přesto nevedl k dopadení pachatele, ačkoli bylo např. zajištěno nepřetržitě skryté pozorování oblasti.<sup>3</sup>

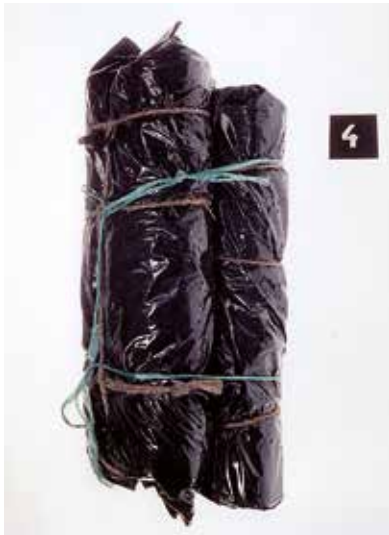
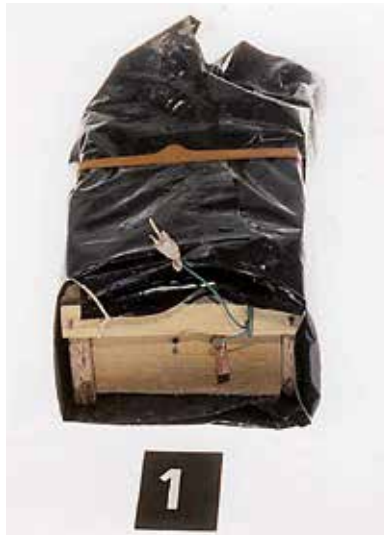
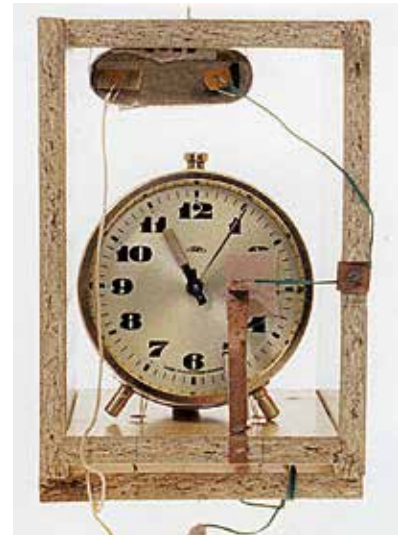
Jediné výbušné zařízení bylo zajištěno 2. dubna 1987 v Plzni. Snímky ukazují způsob zabalení náloží, připojení k rozbuškám a iniciační zařízení – budík s baterií v dřevotřískové krabičce. Foto: ABS

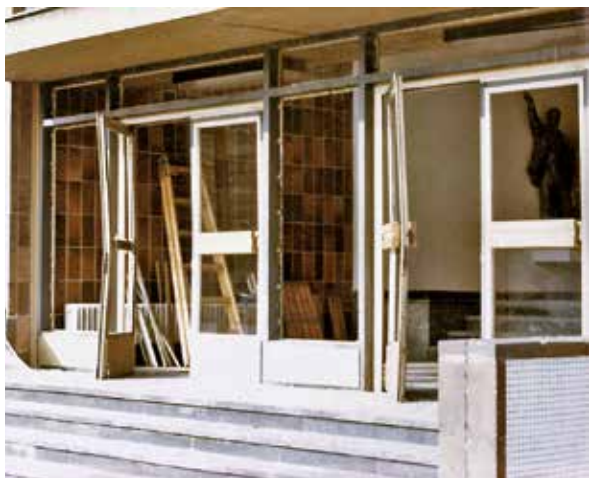
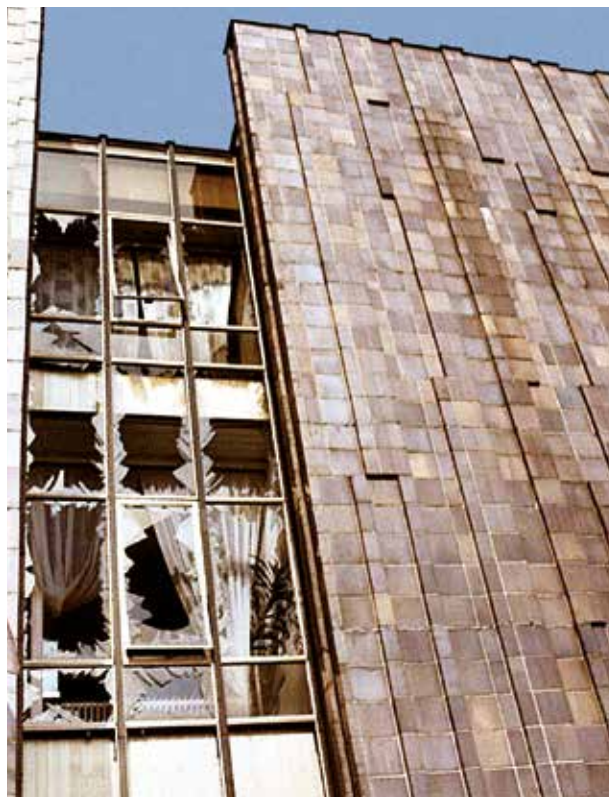
Budova Muzea dělnického a revolučního hnutí v Českých Budějovicích poškozená výbuchem 28. října 1986. Dole kráter prvního výbuchu v parku v Českých Budějovicích. Foto: ABS

Jako první explodovala 28. října 1986 ve 3.20 hod. nálož v Českých Budějovicích. Byla položena v parku mezi budovami Muzea dělnického a revolučního hnutí, Krajského národního výboru a Krajského výboru KSČ (dnes Jihočeská vědecká knihovna a finanční úřad). Nálož průmyslové výbušniny o hmotnosti asi deseti kilogramů odpálilo časovací zařízení s budíkem běžného typu značky Prim B-71. Škoda na budovách činila 1,4 milionu Kčs.<sup>1</sup> O výbuchu se následující den dokonce objevila zpráva v *Rudém právu*. Psalo se v ní, že došlo k poškození domů a drobnějším škodám a že nikdo z obyvatel nebyl zraněn. Okolnosti byly předmětem vyšetřování.<sup>2</sup>

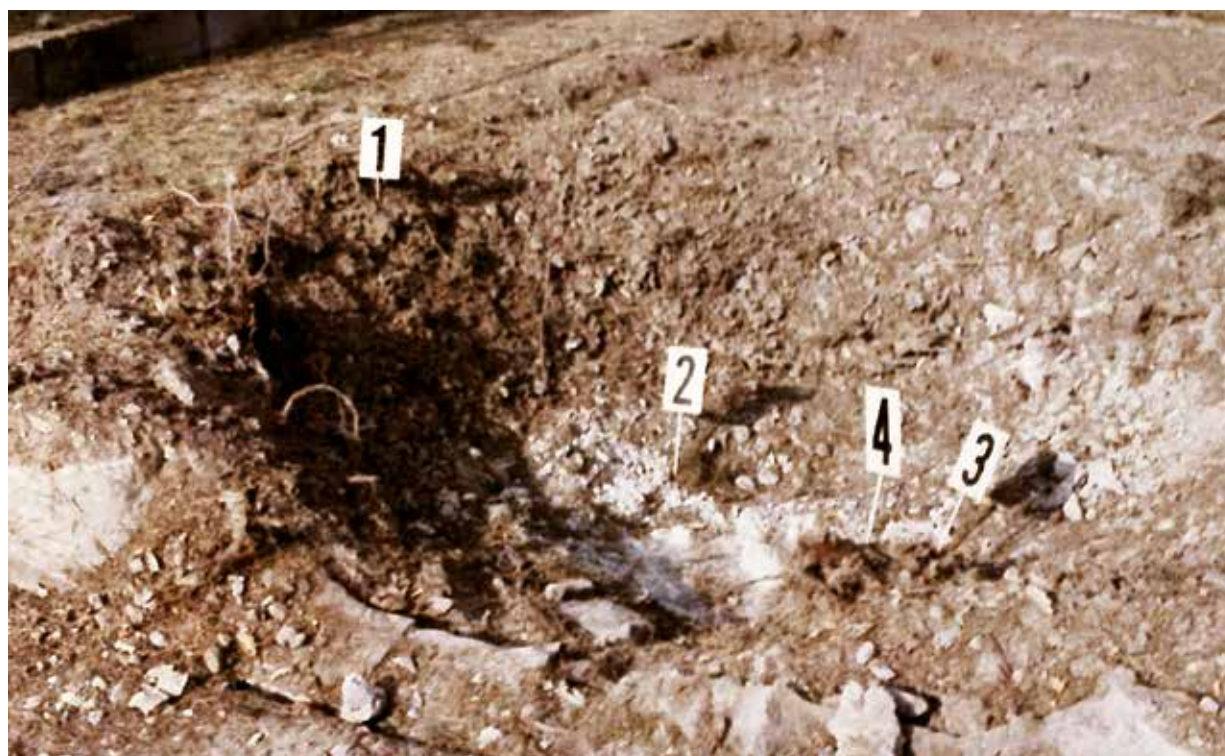
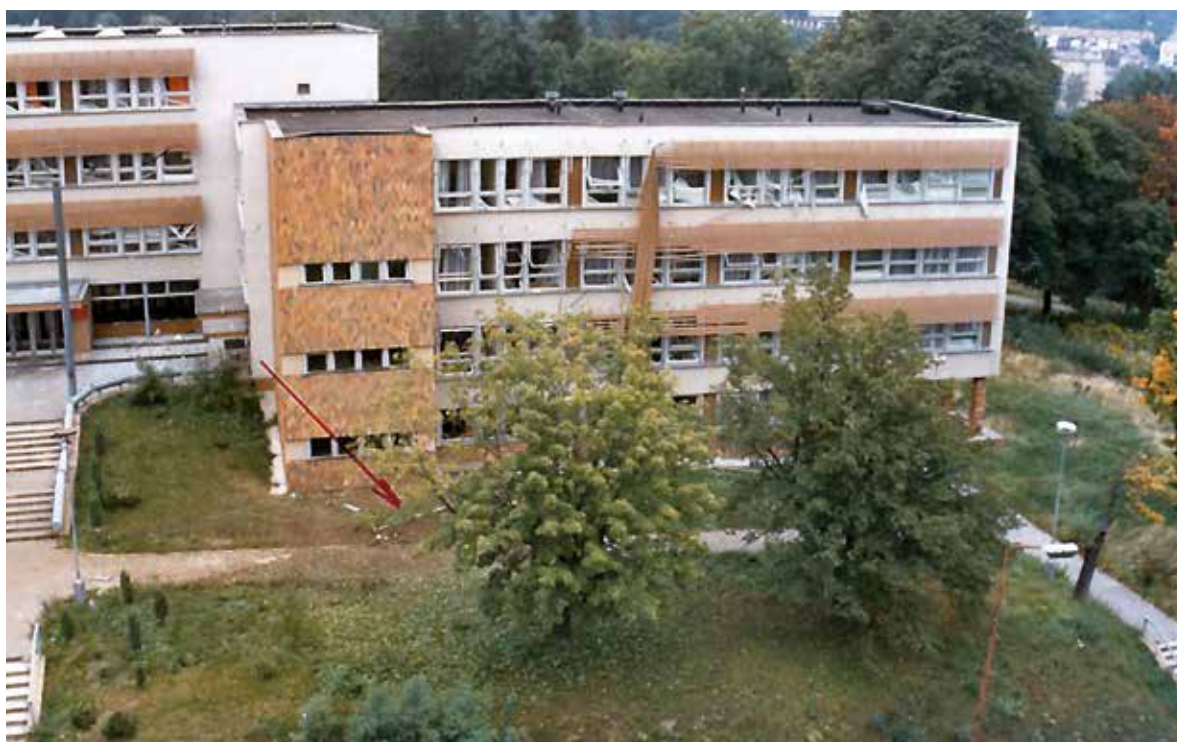
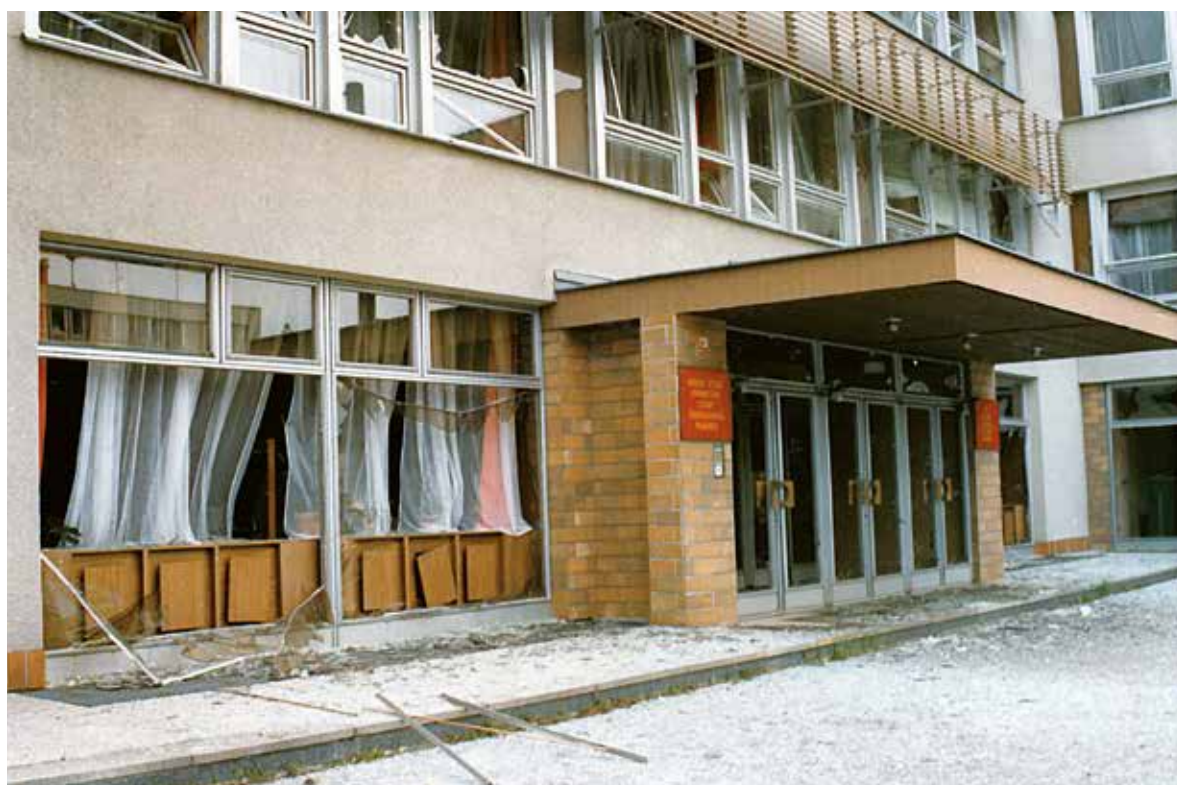
Následky výbuchu 13. září 1988 v Pelhřimově. Přestože byl kráter relativně malý, exploze budovy značně poškodila.

v Pražské ulici v Pelhřimově, v bezprostřední blízkosti budovy tehdejšího okresního výboru KSČ, okresní odborové rady a okresního výboru SSM (dnes sídlo Policie ČR), poblíž sídel okresního národního výboru. Nálož byla položena asi tři metry od zdi budovy. Výbuchem vznikl kráter široký dva metry a hluboký 60 centimetrů. Škoda na oknech, okenních rámech, dveřích, vnějších obkladech stěn a vnitřním zařízení přilehlých budov činila nejméně 355 000 Kčs.<sup>4</sup>
